Audi SQ5 電動パワーステアリングのプログラム改修

| リコール届出番号 | 外-2232 | リコール届出日 | 平成27年9月30日 |

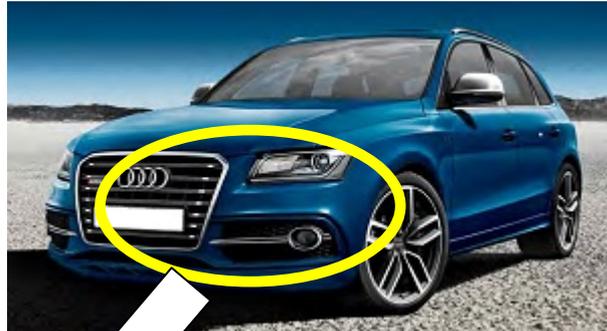
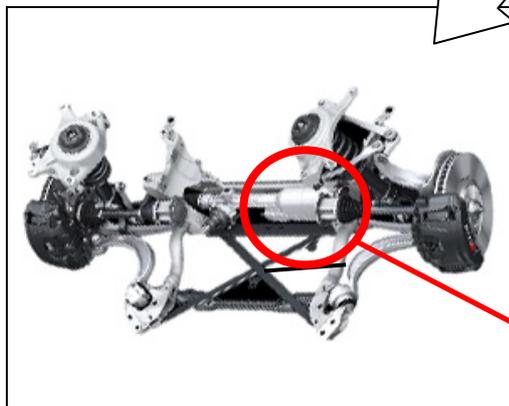
不具合発生箇所

| 基準不適合状態にあると認める構造、装置又は性能の状況及びその原因 | 電動パワーステアリングの制御プログラムが不適切なため、冷間時において、電動パワーステアリングに不具合が発生していないにもかかわらず、当該プログラムが故障と判断することがあります。そのため、警告灯が点灯してパワーステアリングのアシスト機能が停止し、ステアリングの操作力が増大するおそれがあります。 | | |

パワーステアリング制御コンピュータ

| 改善措置の内容 | 全車両、パワーステアリング制御プログラムを書き換えます。 | | |
