Audi Q3/RSQ3 ESPコントロールユニットのプログラム改修

サービスキャンペーン開始日	平成 28 年 4 月 6 日
不 具 合 の 内 容	ESPコントロールユニットにおいて、当該ユニットの制御プログラムが不適切なため、エンジン停止後、スリープモードに移行しないことがある。そのため、過大な暗電流が発生し、バッテリーが上がるおそれがある。
改 善 の 内 容	全車両、ESPコントロールユニットの制御プログラムを書き換える。

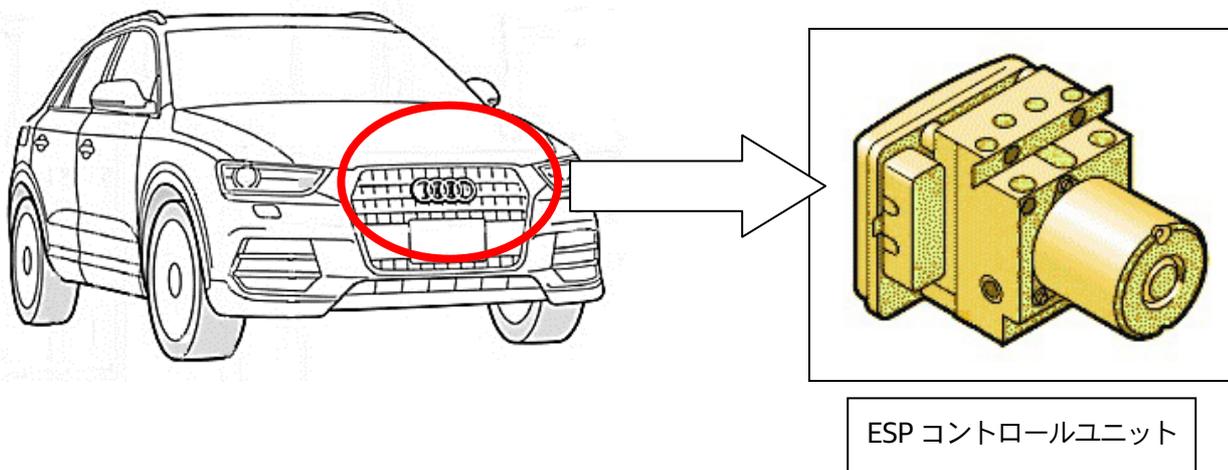
不具合発生箇所

注： は、プログラム書き換え部を示す。
