Audi A4/A5/S5 エアバッグ取付ボルトの締め付け確認/交換

リコール届出番号	外-2770	リコール開始日	平成31年1月18日
基準不適合状態にあると認める構造、装置又は性能の状況及びその原因	助手席側エアバッグの取付けボルトにおいて、締め付けトルクが不足しているため、走行振動等により当該ボルトが緩むことがあります。そのため、エアバッグの取付位置がずれ、最悪の場合、エアバッグが正常に展開しないおそれがあります。		
改善措置の内容	全車両、エアバッグ取付けボルトの取付状態を点検し、規定トルクで締め付けられていない場合は当該ボルトを新品に交換の上、規定トルクで締め付けます。

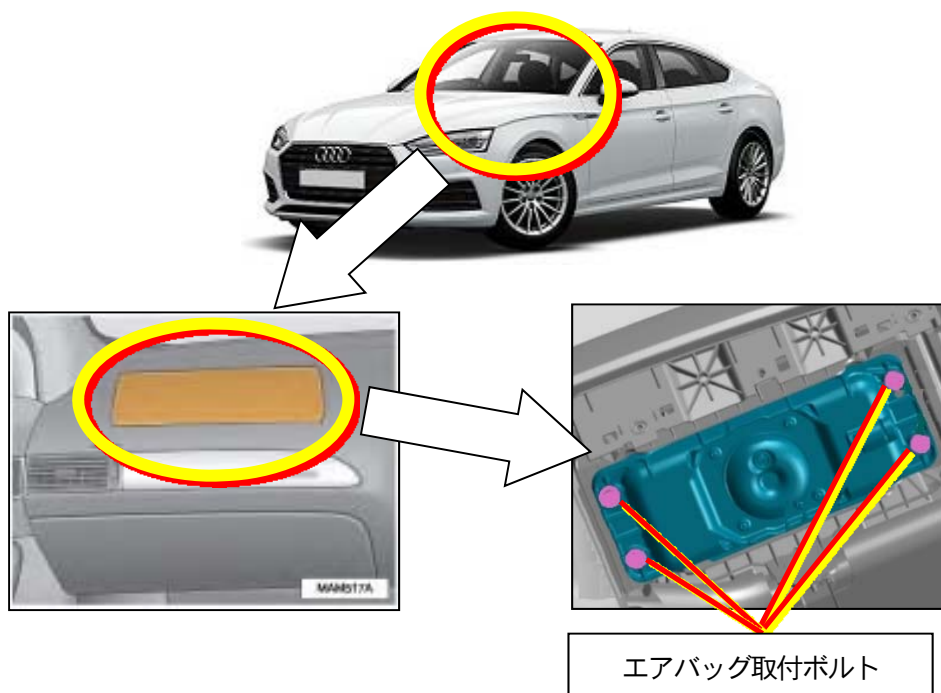
不具合発生箇所

注： は、点検/交換部品を示す。
