Audi A3 オンボードサプライコントロールユニットのプログラム改修

リコール届出番号	外-2866	リコール届出日	令和元年6月26日
基準不適合状態にあると認める構造、装置又は性能の状況及びその原因	後退灯において、オンボードサプライコントロールユニットのプログラムが不適切なため、原動機始動直後に変速機のギアを後退位置にシフトした場合、数秒の間、後退灯が点灯しません。そのため、保安基準第40条（後退灯の基準）に適合しません。		
改善措置の内容	全車両、オンボードサプライコントロールユニットのプログラムを対策プログラムに書き換えます。

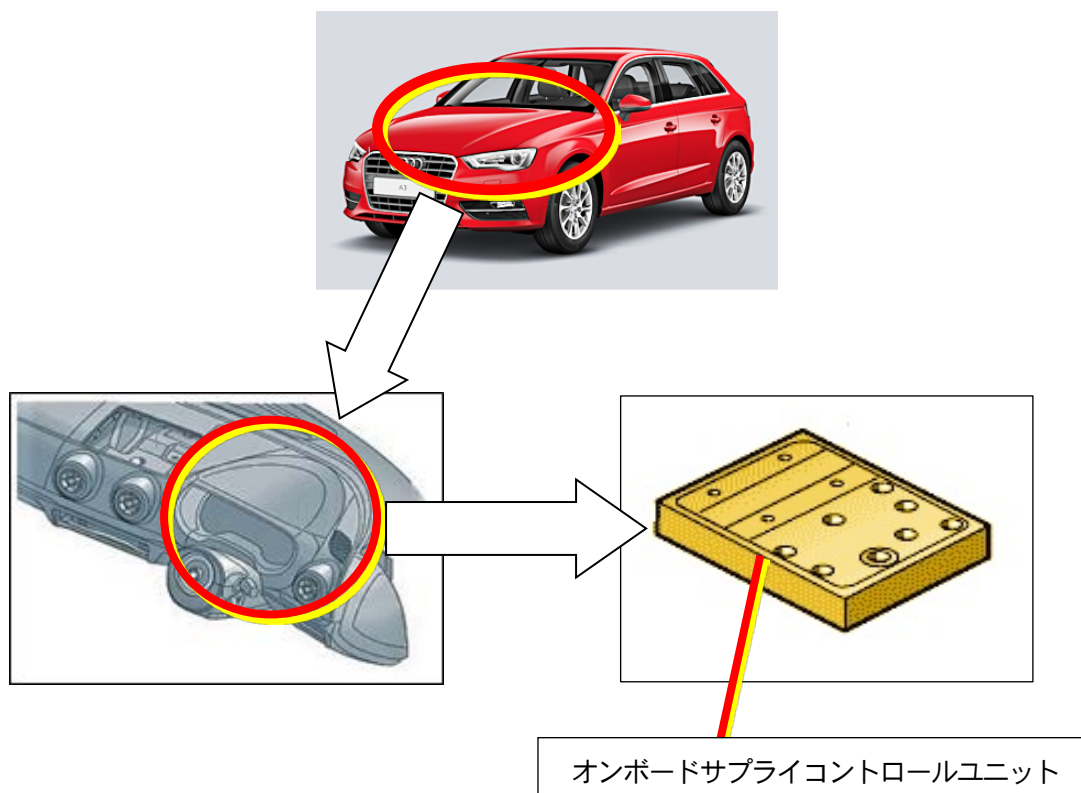
不具合発生個所

注： は、プログラム書き換え部を示す。
