Audi Q5 ホイールアーチカバーの取付修正

リコール届出番号	外-2919	リコール届出日	令和元年9月26日
基準不適合状態にあると認める構造、装置又は性能の状況及びその原因	フェンダー内側の樹脂製カバーにおいて、取付の設定が不適切なため、取付部ががたつくことがあります。そのため、走行振動等により取付ボルトが緩み、最悪の場合、走行中に当該樹脂製カバーが脱落するおそれがあります。		
改善措置の内容	全車両、固定ブラケットを追加します。

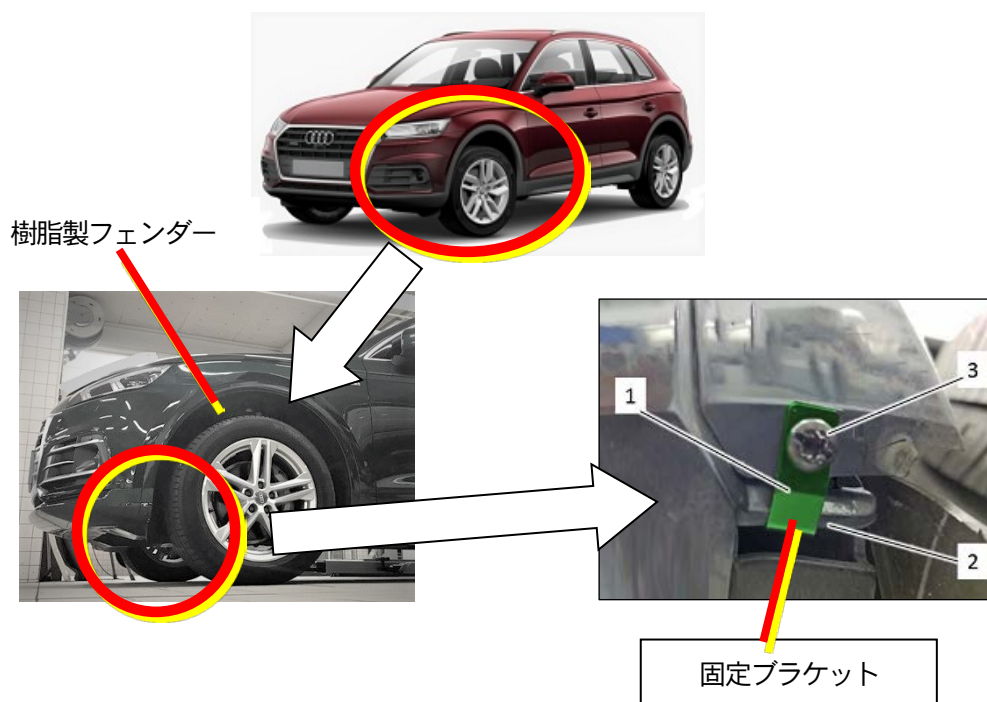
不具合発生箇所

注： は、取付修正部を示す。
