Audi A8/S8 低圧側パワーステアリングホースの改修

リコール届出番号	外-2971	リコール届出日	2020年1月29日
基準不適合状態にあると認める構造、装置又は性能の状況及びその原因	低圧側パワーステアリングホースにおいて、製造工程管理が不適切なため、当該ホースの長さが短くなっているものがあります。そのため、取り回し角度が大きくなることで車両振動等により当該ホースが損傷し、最悪の場合、パワーステアリングオイルが漏れ、ハンドルの操舵力が増大するおそれがあります。		
改善措置の内容	全車両、パワーステアリングホースを良品に交換します。

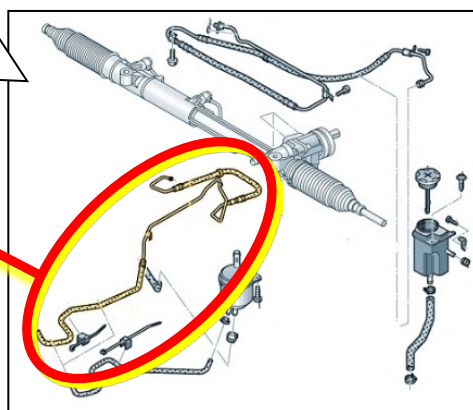
パワーステアリングホース

注： は、交換部品を示す。
