## Audi A1 / A3 / TT メカトロニクスの改修

リコール届出番号	外-3035	リコール届出日	2020年5月27日
基準不適合状態にあると認める構造、装置又は性能の状況及びその原因	7速Sトロニック型自動変速機のメカトロニクスにおいて、アッパーハウジングのねじ切り加工が不適切なため、耐久性が不足しているものがあります。そのため、アクキュレーターの継続的な油圧変化による疲労の蓄積により、アッパーハウジングに亀裂が発生し、油圧が低下して、最悪の場合、駆動力が伝達されず走行できなくなるおそれがあります。		
改善措置の内容	全車両、メカトロニクス内のアッパーハウジング製造識別マークを確認し、該当する場合はアッパーハウジングを対策品に交換します。

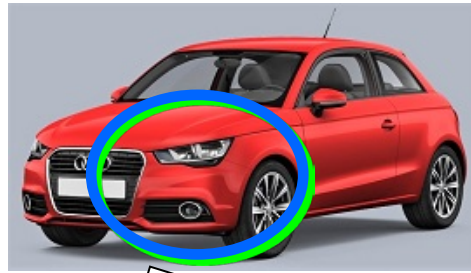
メカトロニクス

不具合発生箇所

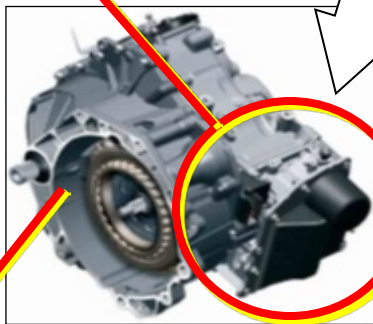
7速Sトロニック型自動変速機

アキュムレーター

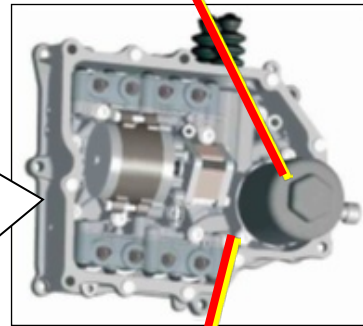
アッパーハウジング  
基準不適合部位

注：  は、点検/交換部品を示す。
