Audi TT エッジプロテクションの取り付け改修

リコール届出番号	外-3051	リコール届出日	2020年6月30日
基準不適合状態にあると認める構造、装置又は性能の状況及びその原因	燃料タンクにおいて、製造公差の設定が不適切なため、燃料タンクと車体に取り付けられているブラケットとの隙間が狭いものがあります。そのため、前方への衝突時に燃料タンクが当該ブラケットと接触し、燃料タンクが破損して、最悪の場合、燃料が漏れるおそれがあります。		
改善措置の内容	全車両、車体のブラケットに保護部品を取り付けます。

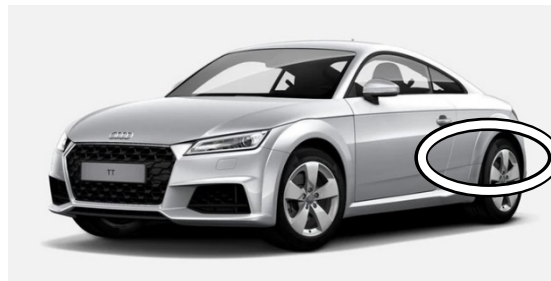
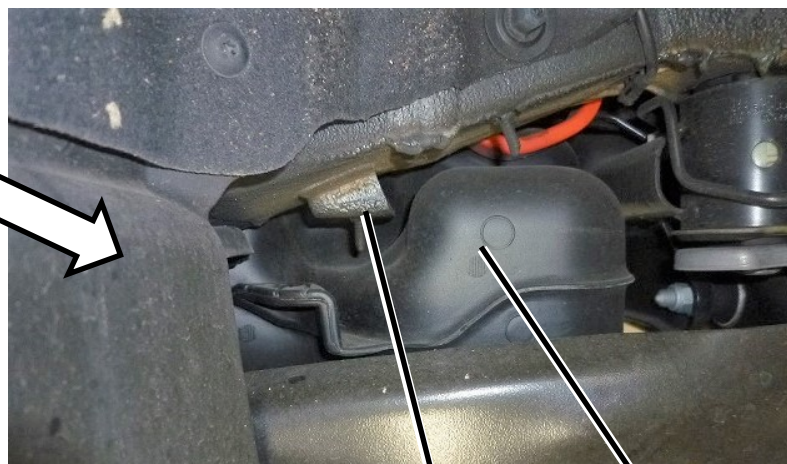
不具合発生箇所

ブラケット

燃料タンク
