Audi Q7 ステアリングコラムの改修

リコール届出番号	外-3083	リコール届出日	2020年9月3日
基準不適合状態にあると認める構造、装置又は性能の状況及びその原因	かじ取装置において、作業工程管理が不適切なため、ステアリングコラムとステアリングギヤボックスとの固定ボルトの締め付け力が不十分な場合があります。そのため、使用過程で当該固定ボルトが緩み、最悪の場合、ステアリングコラムとステアリングギヤボックスの接続が外れ、操舵ができなくなるおそれがあります。		
改善措置の内容	全車両、ステアリングコラムとステアリングギヤボックスとの固定ボルトの締め付け力を点検し、締め付け力が不十分な場合は、固定ボルトを新品に交換して規定トルクで締め付けます。

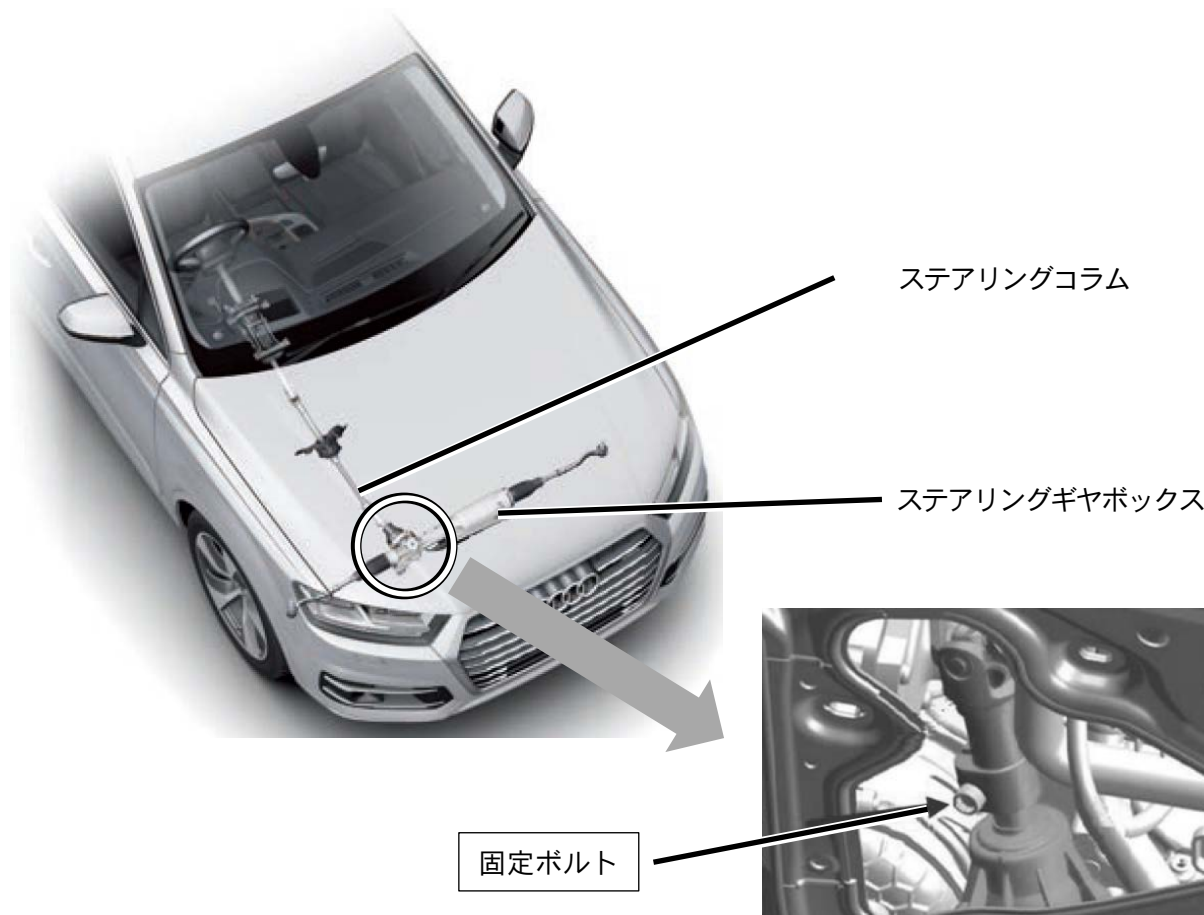
不具合発生箇所

注： は、点検および締め付ける部品を示します。
