Audi TTS 触媒コンバーターの改修

リコール届出番号	外-3135	リコール届出日	2020年12月8日
基準不適合状態にあると認める構造、装置又は性能の状況及びその原因	排出ガス発散防止装置において、触媒コンバーターの製造工程管理が不適切なため、正規と異なる触媒コンバーターが組み付けられているものがあります。そのため、早期に劣化してエンジン警告灯が点灯するおそれがあります。		
改善措置の内容	全車両、触媒コンバーターの部品番号を確認し、該当する場合は触媒コンバーターを正規品に交換します。

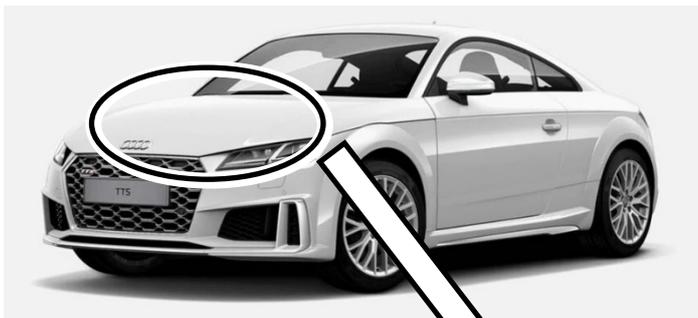
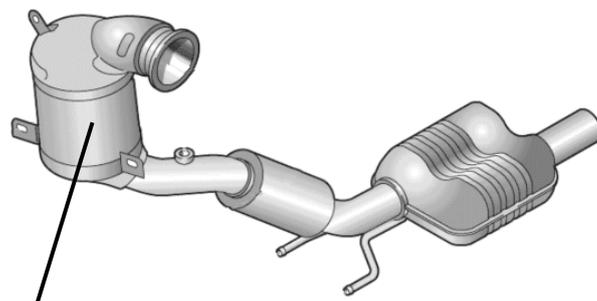
不具合発生箇所

触媒コンバーター
