## Audi A6 / A7 スターターオルタネーターの改修

リコール届出番号	外-3156	リコール届出日	2021年1月19日
基準不適合状態にあると認める構造、装置又は性能の状況及びその原因	スターターオルタネーターにおいて、製造公差の設定が不適切なため、ハウジングに隙間が生じているものがあります。そのため、内部に水分が浸入し、スターターオルタネーター内の回路が短絡すると過熱して、最悪の場合、火災に至るおそれがあります。		
改善措置の内容	全車両、スターターオルタネーターの識別番号を確認し、該当する場合は対策品に交換します。

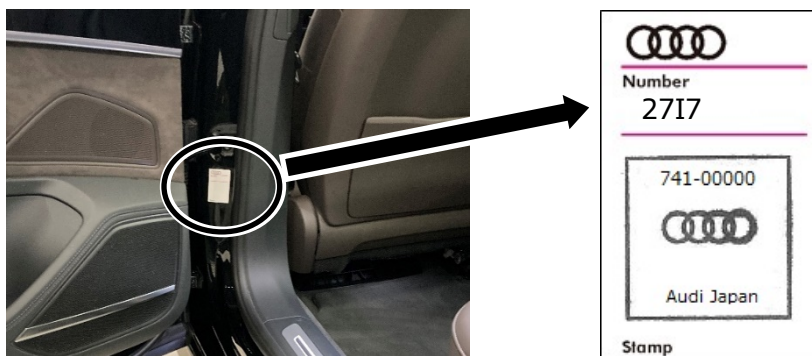
識別：車体側の左リヤドアヒンジの下に「2717」と記入したキャンペーンステッカーが貼付してあります。
