Audi A8 / S8 エンジンECUの配線コネクターのシーリングピンの改修

リコール届出番号	外-3198	リコール届出日	2021年4月7日
基準不適合状態にあると認める構造、装置又は性能の状況及びその原因	エンジンコントロールユニットにおいて、作業工程管理が不適切なため、配線コネクターの端子にシーリングピンが取り付けられていないものがあります。そのため、コネクタ内部に水分が浸入し、コネクタ、若しくは当該ユニットの端子に錆が発生して、最悪の場合、エンジン警告灯が点灯し、緊急走行モードによりエンジン出力が低下するおそれがあります。		
改善措置の内容	全車両、エンジンコントロールユニットの配線コネクターの端子を点検し、シーリングピンが取り付けられていない場合はシーリングピンを取り付けます。なお、エンジンコントロールユニットおよび配線コネクタ端子に錆が発生している場合は、当該ユニットを新品に交換します。

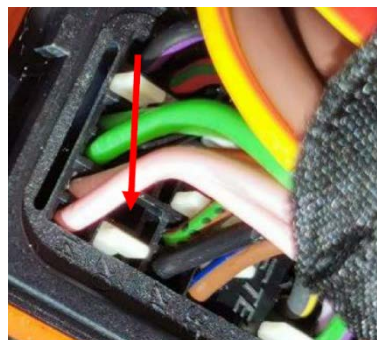
シーリングピンが取り付けられていない例
