## Audi A6 / S6 / RS 6 / A7 / S7 / RS 7 ダッシュパネルの 助手席エアバッグ開口部の改修

リコール届出番号	外-3229	リコール届出日	2021年6月16日
基準不適合状態にあると認める構造、装置又は性能の状況及びその原因	ダッシュパネルにおいて、製造工程が不適切なため、助手席エアバッグの開口部が正しく加工されていないものがあります。そのため、衝突時にエアバッグが完全に展開せず、最悪の場合、乗員が過度の負傷を負うおそれがあります。		
改善措置の内容	全車両、ダッシュパネルの助手席エアバッグの開口部を点検し、不具合品が組み付けられている場合は、修正作業を行います。

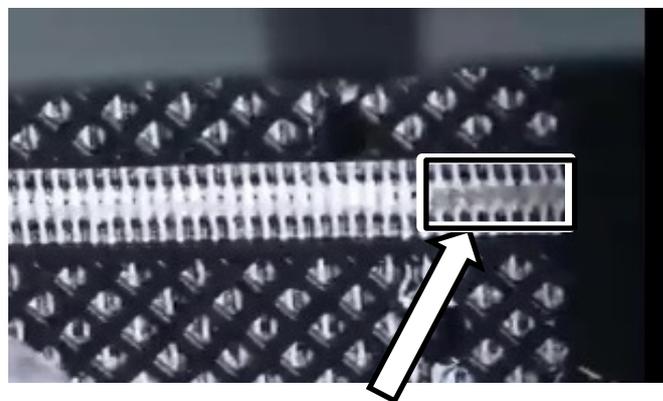
加工不良箇所
