Audi A6 / A7 ダッシュパネルの助手席エアバッグ開口部の改修

リコール届出番号	外-3277	リコール届出日	2021年9月22日
基準不適合状態にあると認める構造、装置又は性能の状況及びその原因	ダッシュパネルにおいて、製造工程が不適切なため、助手席エアバッグの開口部が正しく加工されていないものがあります。そのため、衝突時にエアバッグが完全に展開せず、最悪の場合、乗員が過度の負傷を負うおそれがあります。		
改善措置の内容	全車両、ダッシュパネルの助手席エアバッグの開口部を点検し、不具合品が組み付けられている場合は、修正作業を行います。

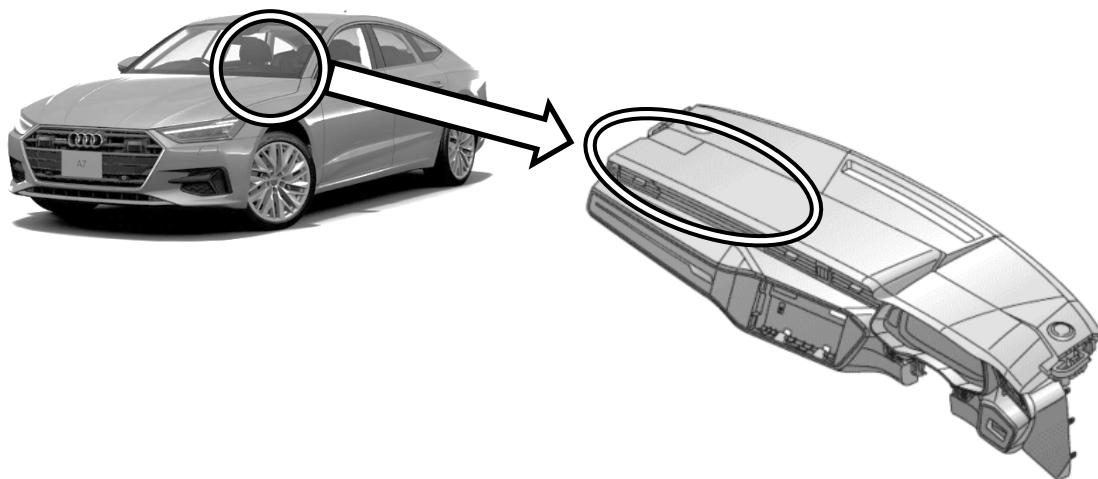
ダッシュパネル

不具合発生箇所

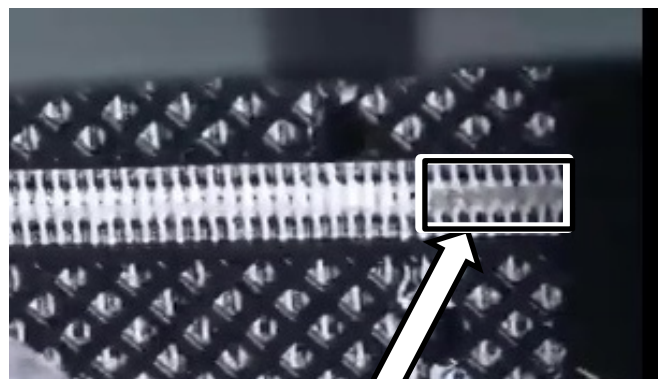
加工不良箇所
