## Audi A3 エレクトロメカニカルブレーキサーボの改修

リコール届出番号	外-3295	リコール届出日	2021年9月29日
基準不適合状態にあると認める構造、装置又は性能の状況及びその原因	ブレーキサーボコネクティングロッドにおいて、製造時の組付指示が不適切なため、接続部の締付けトルクが不十分な場合があります。そのため、ボルトが完全に緩み、最悪の場合、ブレーキサーボコネクティングロッド先端のボルト接続部が脱落することでブレーキが効かなくなるおそれがあります。		
改善措置の内容	全車両、ブレーキサーボコネクティングロッド先端のボルト接続部を点検し、規定トルクで締付けます。

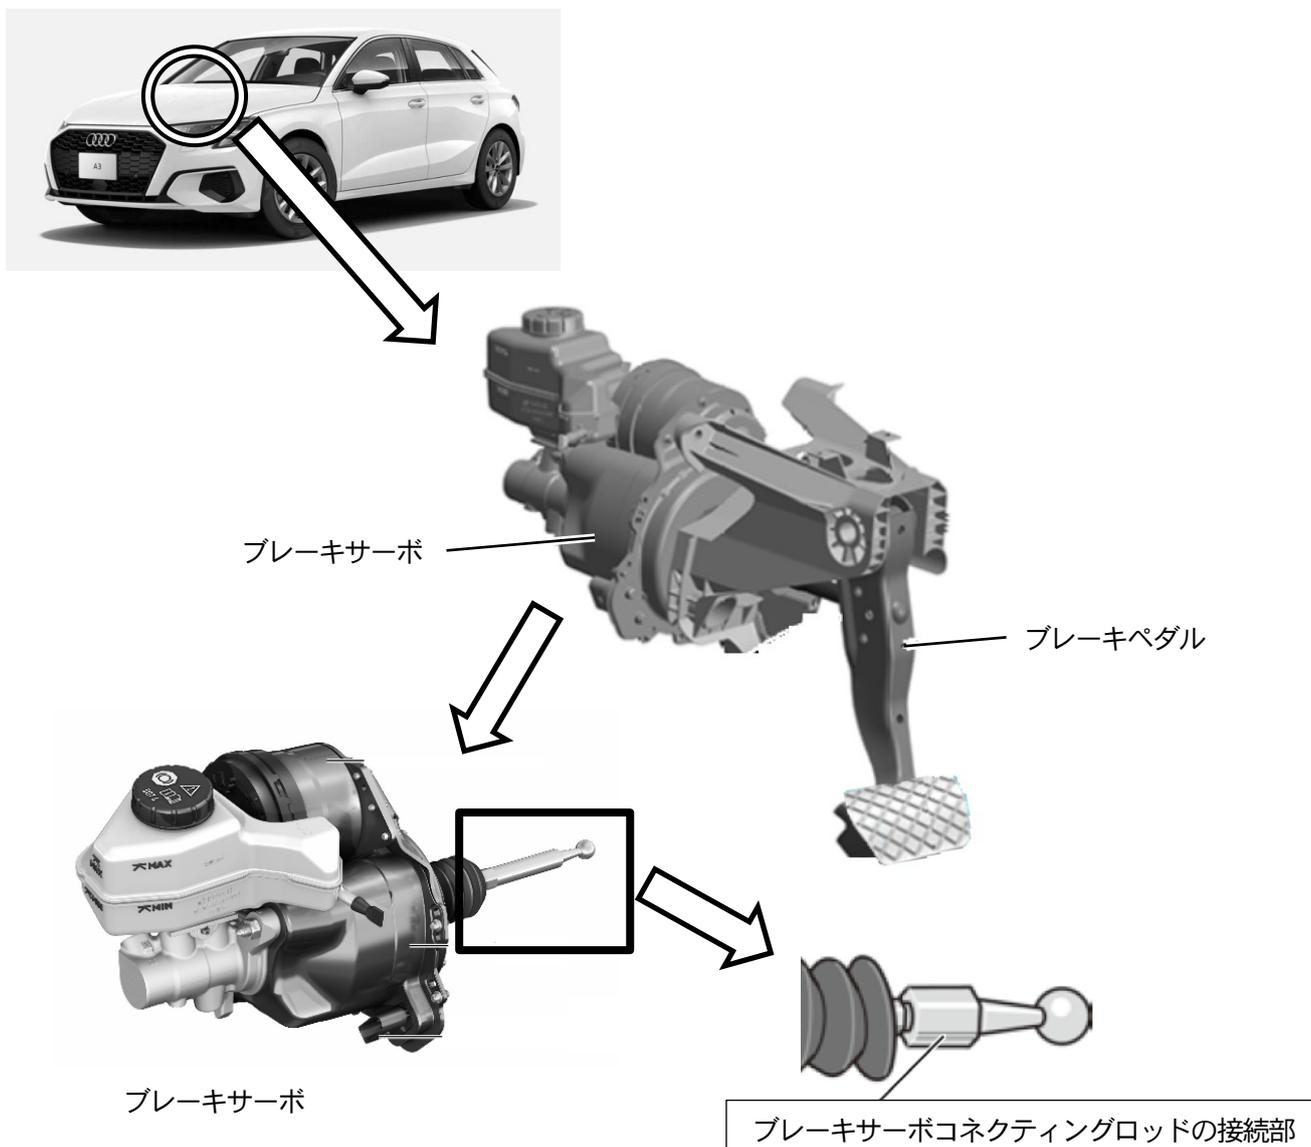
### 不具合発生箇所

注：  は、締付け部位を示します。
