Audi RS e-tron GT エアスプリングストラットの改修

| リコール届出番号 | 外-3340 | リコール届出日 | 2022年1月19日 |

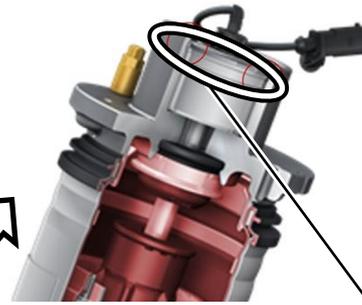
保持クリップの組み付け溝

| 基準不適合状態にあると認める構造、装置又は性能の状況及びその原因 | 緩衝装置のエアスプリングストラットにおいて、製造時に当該ストラットの加工不良により、保持クリップを組み付ける溝が正しく加工されていないものがあります。そのため、保持クリップが溝に確実に嵌っておらず、最悪の場合、当該クリップが外れ、エアスプリング内の空気が漏れることにより、警告灯が点灯するとともに車高が下がるおそれがあります。 | | |

| 改善措置の内容 | 全車両、エアスプリングストラットの保持クリップの組み付け状態を確認し、確実に組み付けられていない場合は、エアスプリングストラットを良品と交換します。 | | |

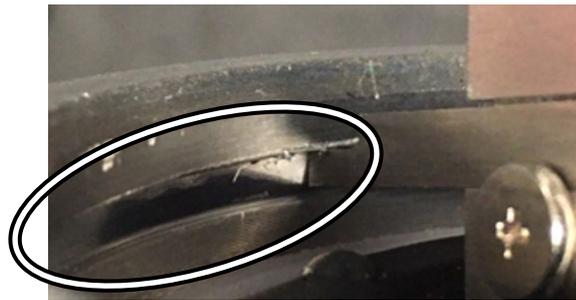
正常加工の保持クリップの組み付け溝

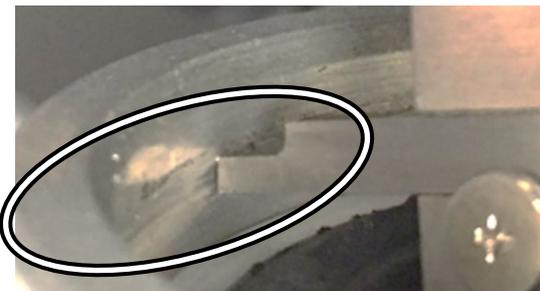
加工不良の保持クリップの組み付け溝
