## Audi TT エンジンカバーの取り外し改修

リコール届出番号	外-3392	リコール届出日	2022年4月21日
基準不適合状態にあると認める構造、装置又は性能の状況及びその原因	原動機において、上部に取り付けられたカバー（エンジンカバー）取付け箇所の強度が不十分なため、車両の経過年数や使用状況（非常にスポーティな走行や路面の悪いオフロード走行）によって、カバーが外れることがあります。そのため、エンジンルーム内でカバーが移動してターボチャージャー等の高温箇所に触れると溶損し、最悪の場合、火災に至るおそれがあります。		
改善措置の内容	全車両、エンジンカバーを取り外します。 尚、対策部品の準備が整い次第、新たに届出を行う予定です。

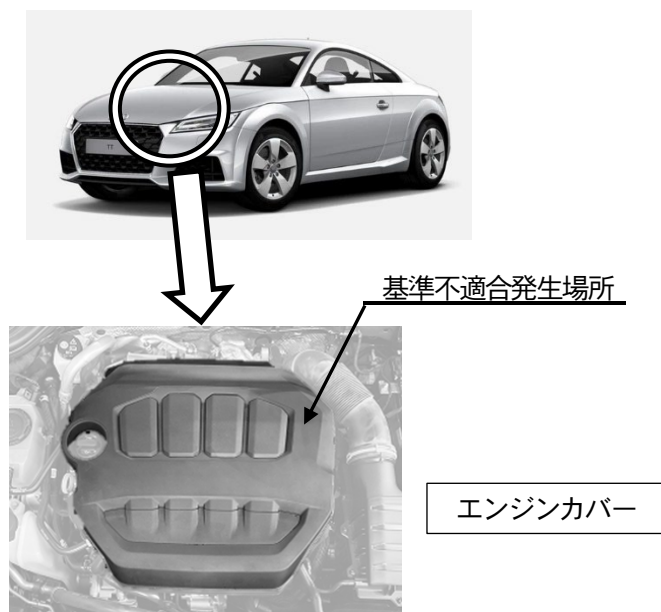
### 不具合発生箇所

注：  は、取り外す部品を示します。

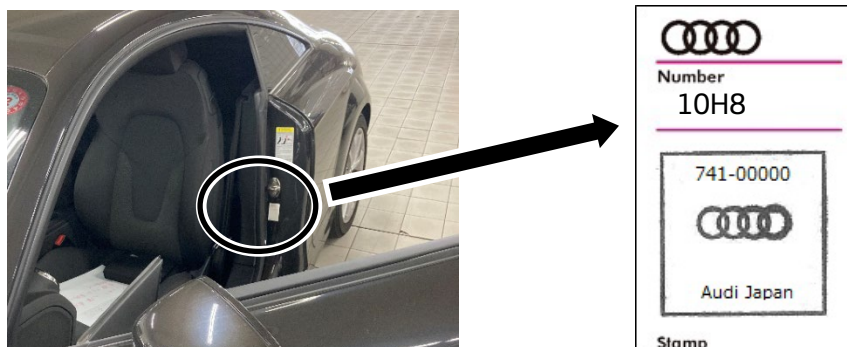
識別：左ドアストライカ下側に「10H8」と記入したステッカーを貼付してあります。
