Audi e-tron GT / RS e-tron GT シートベルトバックルの配線の取り直し改修

リコール届出番号	外-3393	リコール届出日	2022年5月10日
基準不適合状態にあると認める構造、装置又は性能の状況及びその原因	年少者用補助乗車装置において、後部中央座席用シートベルトバックルの配線の取り回しが不適切なため、ISOFIX 取り付け金具フックと配線が干渉することがあります。そのため、年少者用補助乗車装置が正しく固定できないおそれがあります。		
改善措置の内容	全車両、後部中央座席用シートベルトバックルの配線の取り回しを点検し、正しい配線位置に取り回します。また、配線が干渉により損傷している場合は、配線を含むシートベルトバックルを新品に交換します。

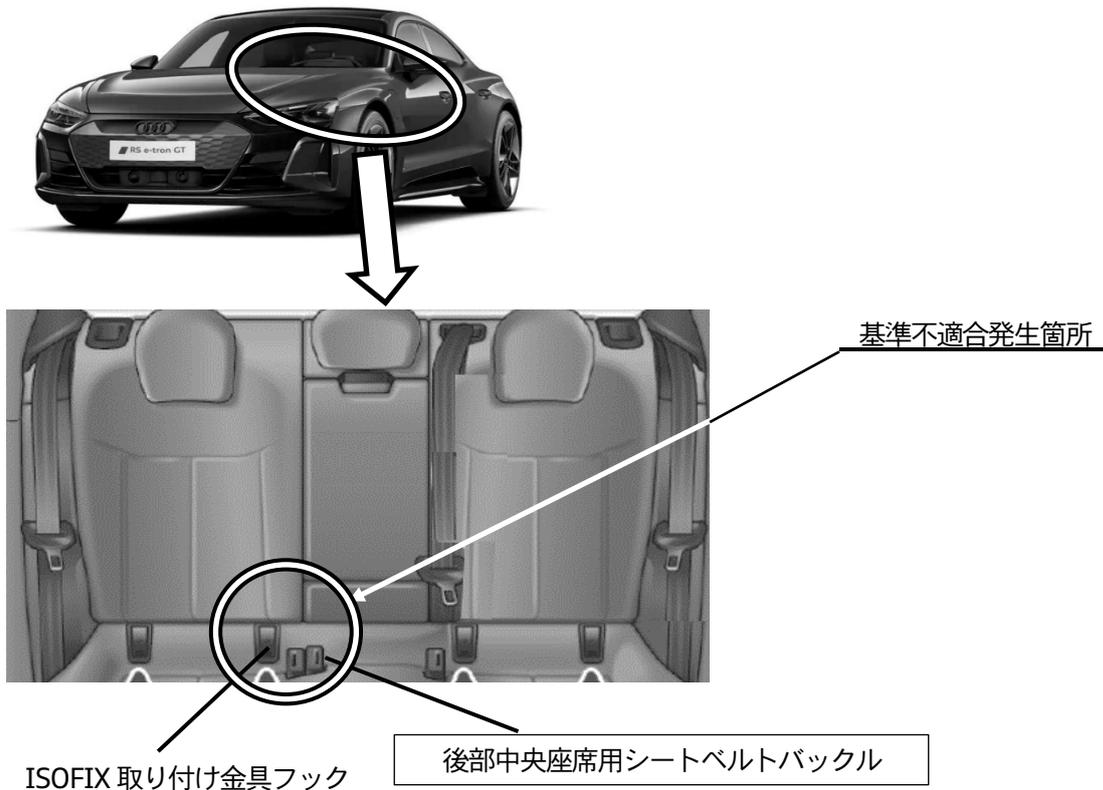
不具合発生箇所

注： は、修正を行う部品を示します。
