## Audi R8 ギヤボックスオイル量の点検改修

リコール届出番号	外-3406	リコール届出日	2022年5月26日
基準不適合状態にあると認める構造、装置又は性能の状況及びその原因	動力伝達装置において、生産工場での装置故障によりギヤボックス内のオイル充填量が不十分な場合があります。そのため、クラッチが滑り、最悪の場合、警告メッセージを表示し、動力伝達が遮断されるおそれがあります。また、レース場での走行等過酷な走行を行うと、オイルが泡状になり、ブリーザーバルブから漏れ、最悪の場合、火災に至るおそれがあります。		
改善措置の内容	全車両、ギヤボックス内のオイル量を点検し、必要であれば規定量まで充填します。

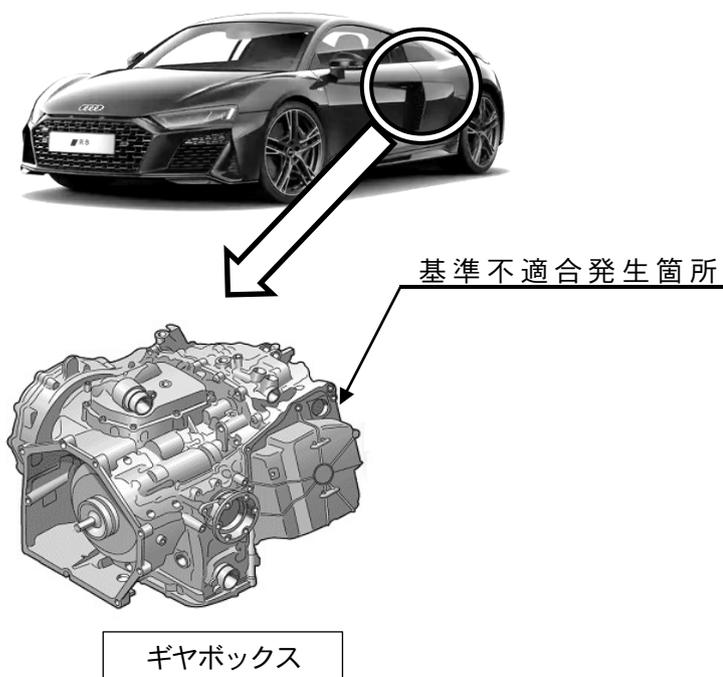
### 不具合発生箇所

注：  は、オイル量を点検し、必要であれば規定量まで充填する部品を示します。

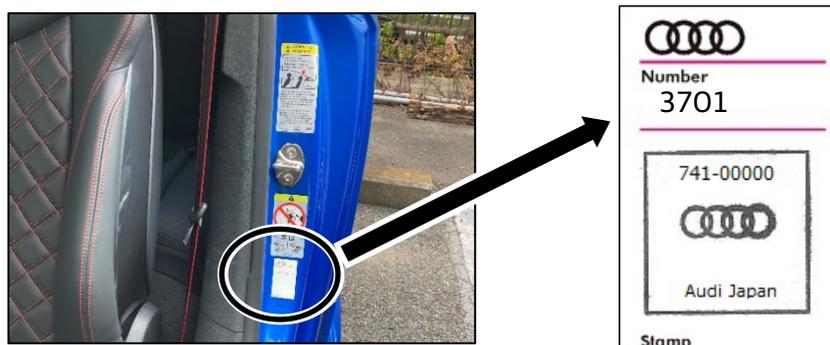
識別：左ドアストライカ下側に「3701」と記入したステッカーを貼付してあります。
