## Audi A6 / A7 アンチロールバーの改修

リコール届出番号	外-3495	リコール届出日	2022年10月27日
基準不適合状態にあると認める構造、装置又は性能の状況及びその原因	アンチロールバーにおいて、端部の加工工程が不適切だったため、端部に微小なひび割れが発生し、素材が損耗するものがあります。車両の使用により損耗が増加し、アンチロールバーがパイプ形状から扁平形状へ移行する端部部分で破断し、異音が発生するおそれがあります。		
改善措置の内容	全車両、当該アンチロールバーを対策品と交換します。

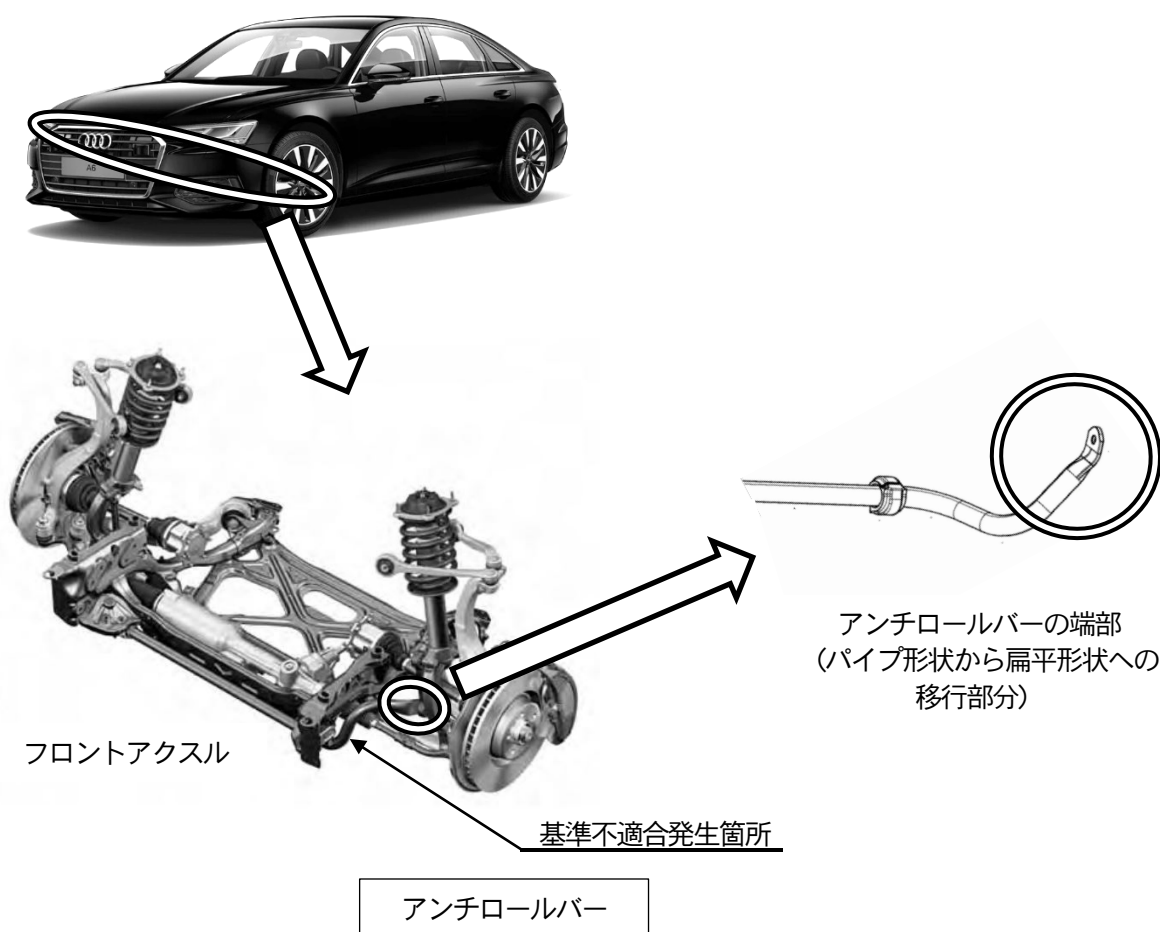
### 不具合発生箇所

注：  は、交換する部品を示します。
