Audi e-tron 高電圧バッテリーに関するコントロールユニットのプログラム改修

サービスキャンペーン通知日	2022年5月26日
不具合の内容	<p>① 高電圧バッテリー管理システムのコントロールユニットにおいて、プログラムが不適切なため、インフォテイメントディスプレイに表示される走行可能距離が実際に走行できる距離より約15km少なく表示されることがあります。そのため、高電圧バッテリーの容量を最大限使用することができないおそれがあります（一部、当該不具合に該当しない車両もあります）。</p> <p>② バッテリーモジュールコントロールユニットにおいて、プログラムが不適切なため、各バッテリーセル容量の調整機能がないため、最も弱いバッテリーセルを基準として制御されることがあります。そのため、バッテリーの充電が最適に行われずおそれがあります。</p>
改善の内容	①、②とも、対象となるコントロールユニットのプログラムを対策プログラムに書き換えます（①の不具合に該当しない車両は、②の不具合に対する作業のみ実施します）。

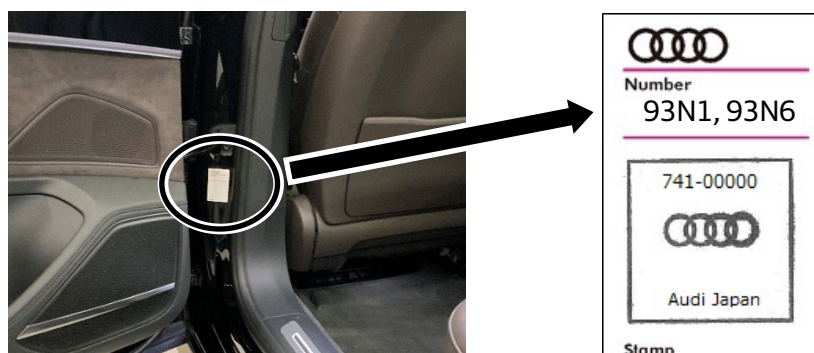
識別： ①の対策作業を実施した車両は、車体側の左リヤドアヒンジの下に「93N1」と記入したキャンペーンステッカーが貼付してあります。
②の対策作業を実施した車両は、車体側の左リヤドアヒンジの下に「93N6」と記入したキャンペーンステッカーが貼付してあります。
