## Audi RS e-tron GT エアスプリングストラットの改修

| リコール届出番号 | 外-3593 | リコール届出日 | 2023年3月30日 |

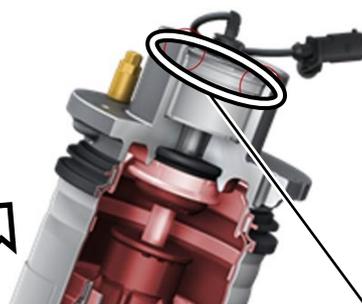
保持クリップの組み付け溝

| 基準不適合状態にあると認める構造、装置又は性能の状況及びその原因 | 緩衝装置のエアスプリングストラットにおいて、製造時に当該ストラットの加工不良により、保持クリップを組み付ける溝が正しく加工されていないものがあります。そのため、保持クリップが溝に確実に嵌っておらず、最悪の場合、当該クリップが外れ、エアスプリングがストラットと分離してしまうことがあります。そのため、エアスプリングのエアが抜けスプリング機能が失陥することで車両が傾き、ハンドルの操作性が低下するおそれがあります。 | | |

| 改善措置の内容 | 全車両、左側エアスプリングストラットの保持クリップの組み付け状態を確認し、確実に組み付けられていない場合は、左側エアスプリングストラットを良品と交換します。 | | |

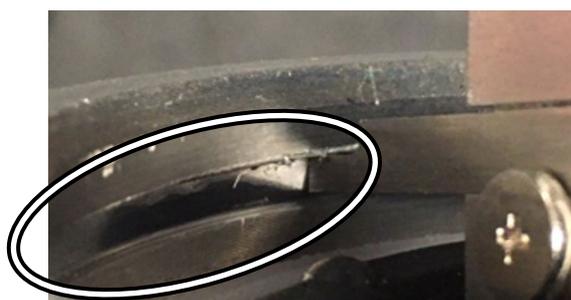
正常加工の保持クリップの組み付け溝

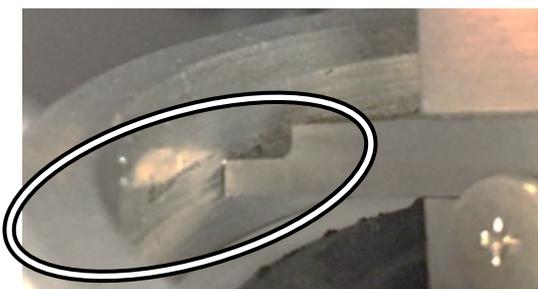
加工不良の保持クリップの組み付け溝
