Audi A7 SB 3.0 Tq/ S7 SB  
トランク内水抜きバルブの取付

サービスキャンペーン通知日	平成 25 年 11 月 7 日
不具合の内容	トランク内の水抜きバルブ装着部に誤って栓がしてあるため排水が出来ません。
改善の内容	栓を外し水抜き用のバルブを装着します。

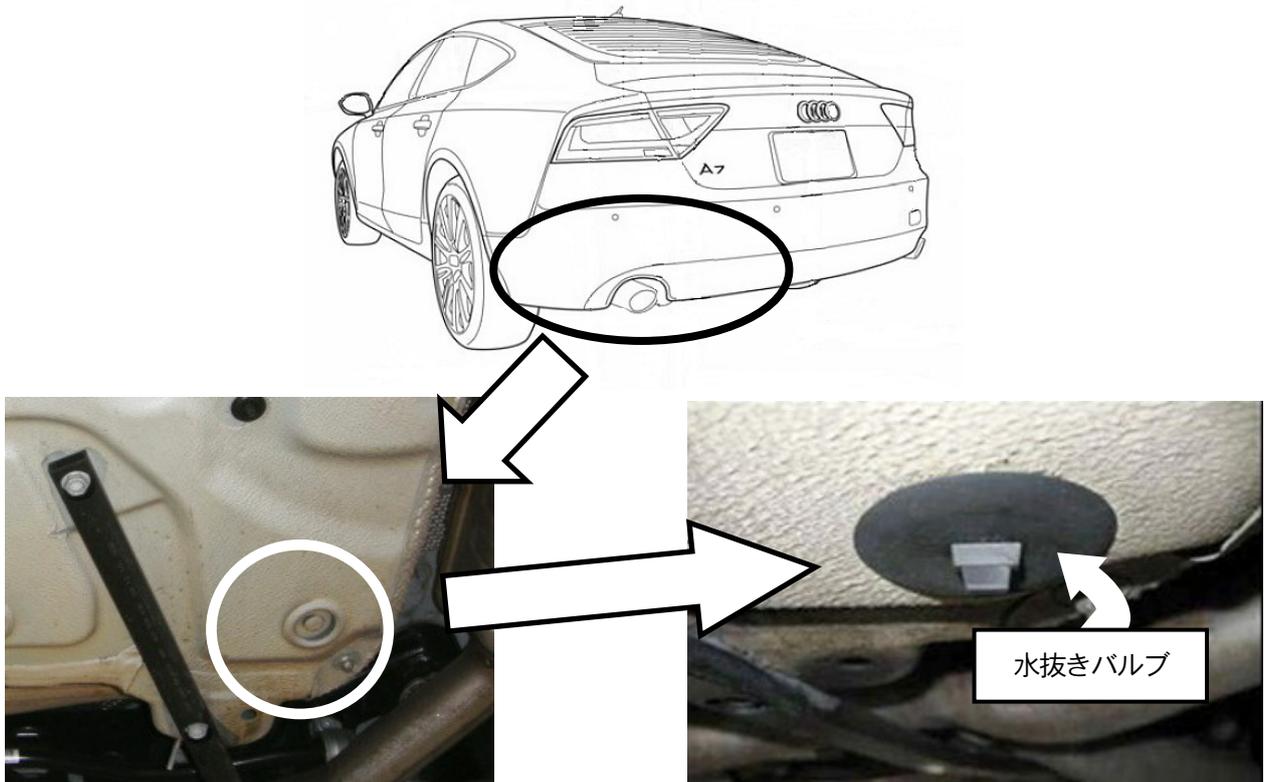
**不具合発生箇所**

栓がしてある状態
