Audi S6, S7, A8, S8 オイルフィルターバイパスバルブの点検/交換改修

サービスキャンペーン通知日	平成 27 年 2 月 4 日
不具合の内容	原動機のおイルフィルター取付部において、バイパスバルブが不適切に装着されている若しくは装着されていないものがある。そのため、オイルフィルターが詰まった場合、バイパスバルブが不適切に装着されていると警告灯が点灯するおそれがあります。
改善の内容	全車両点検し、当該バイパスバルブが不適切に装着されている若しくは装着されていない場合は新品のバイパスバルブを正規の状態に装着します。

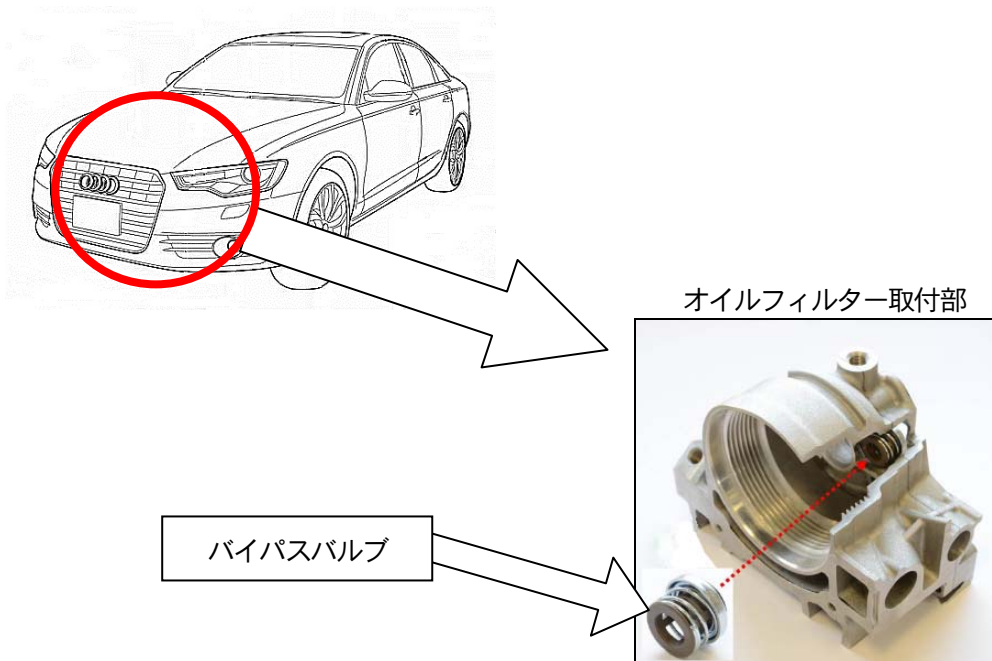
不具合発生箇所

注： は、点検(交換)部品を示す。
