Audi A6/A7 ブリーザーパイプの交換

サービスキャンペーン開始日	平成31年 1月 18日
不 具 合 の 内 容	冷却水補助タンクのブリーザーパイプにおいて、材料の選定が不適切なため、耐久力が不足しています。そのため、経時劣化により、耐久寿命より早期に当該パイプが破損し冷却水が漏れるおそれがあります。
改 善 の 内 容	全車両、当該ブリーザーパイプを対策品に交換します。

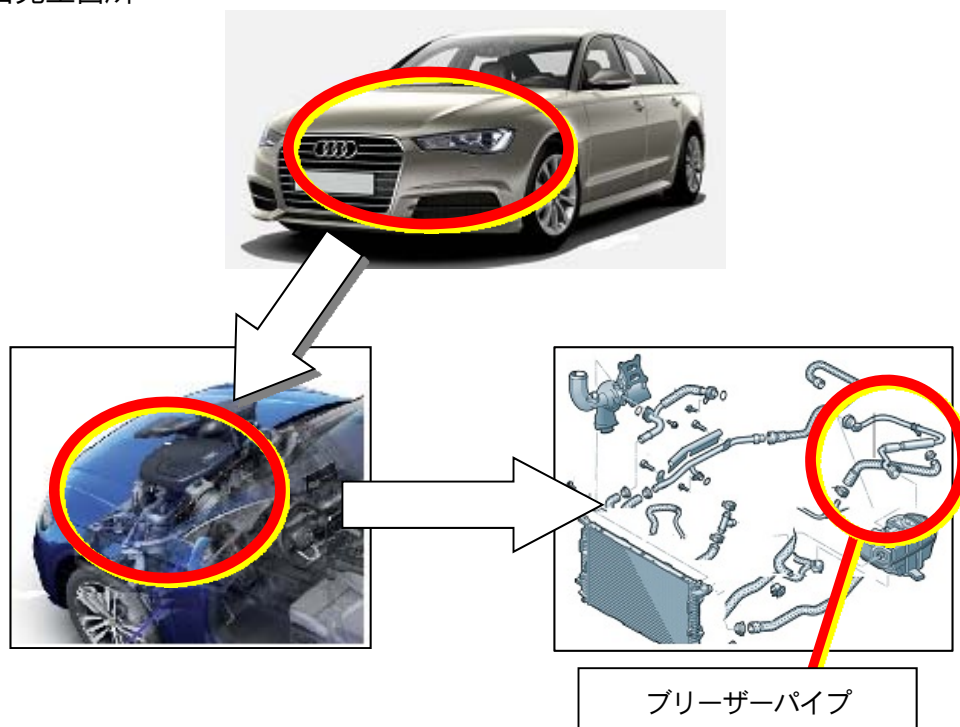
不具合発生箇所

注： は、交換部品を示す。
