Audi A8 / SQ5 カムシャフトポジションセンサーの改修

サービスキャンペーン通知日	2023年11月30日
不具合の内容	原動機のパルブトレインシステムにおいて、当該システムの構成部品が製造公差内の不利側の組み合わせで組み立てられたものがあります。そのため、構成部品の一部であるカムシャフトポジションセンサーが正しい吸気カムシャフトの回転位置を検出できず、左右バンク間のシリンダーの吸入空気量に差が発生することにより、エンジン軽負荷走行時等の特定条件下に窒素酸化物（NOx）の発生量が増加するおそれがあります。
改善の内容	全車両、不利な公差の積み重ねにより生じる左右バンクの吸気カムシャフトの動作のずれを補正するために、吸気側のカムシャフトポジションセンサーを対策品と交換します。

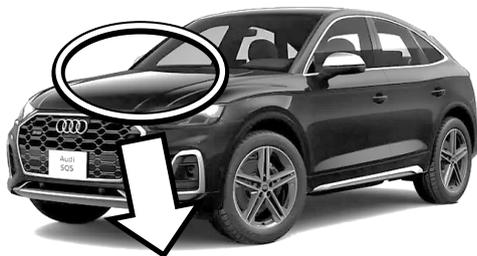
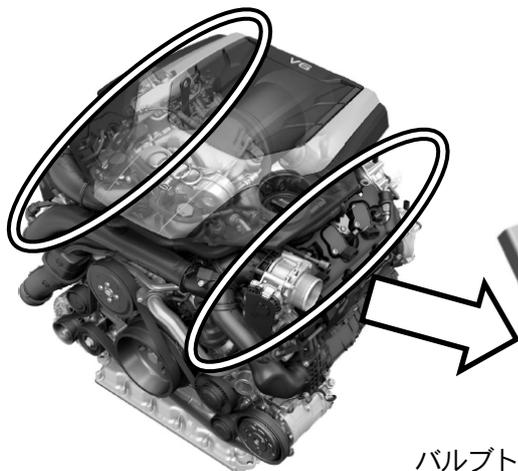
バルブトレインシステム

不具合発生箇所

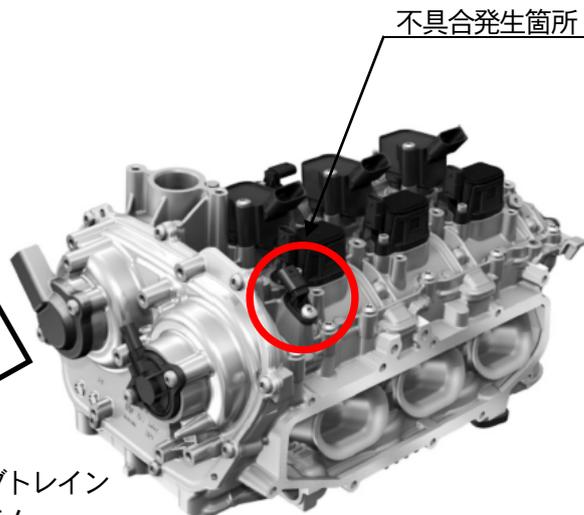
不具合発生箇所

吸気側のカムシャフトポジションセンサー

シリンダーヘッド（バンク1側）

注： は、交換する部品を示します。
